# 明るい裾野

## 箱根水系泉川などの土砂堆積がひと危険との声

## 五竜の滝の吊り橋の踏み板が腐って穴が空いてが危ない!!との声が寄せられました

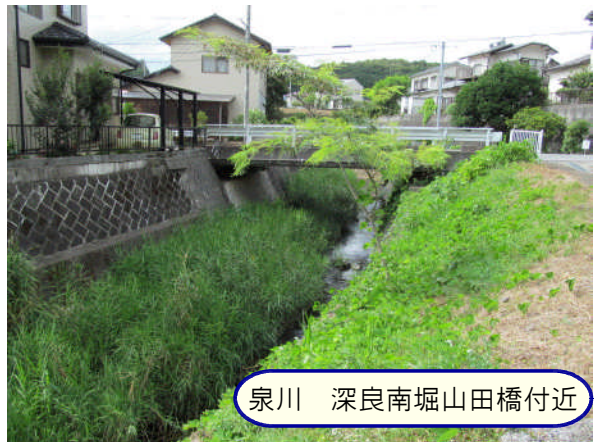
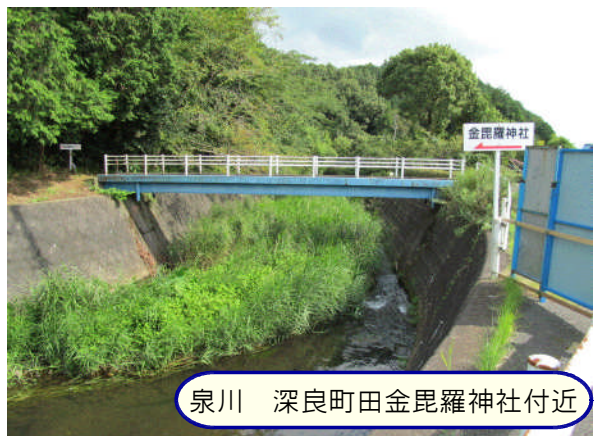
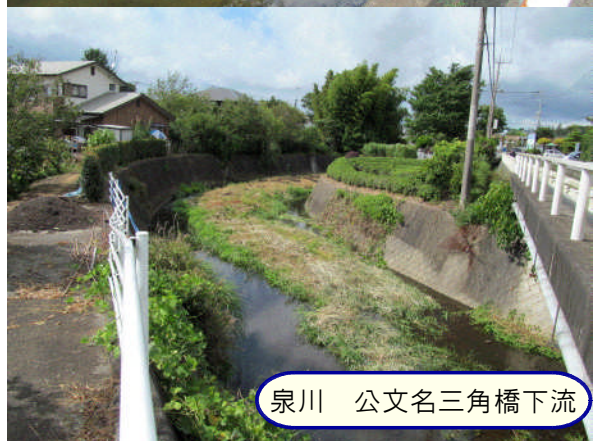
泉川水系を3カ所調べました。上流部の南堀、深良町田は土砂の堆積と水草の繁茂が目立ちました。下って公文名三角橋下流では水草は刈られていましたが、土砂の堆積は上流部より進んでいます。ここの写真より公文名石舟橋上流部鹿島

神社までは土手が低く河川の容積がありません。溢れて当たり前の構造です。ここで溢れると泉川西岸部の公文名、稲荷など広い地域が被害を受ける可能性があります。この状態は 1990 年 9・15 豪雨のあとも改善されていません。

した。これから台風のシーズン。これら三河川は一級河川ですので県の管理になります。市から県へ早急の対応をお願いすべきですね。被害が出る前に手を打つべきだと思います。

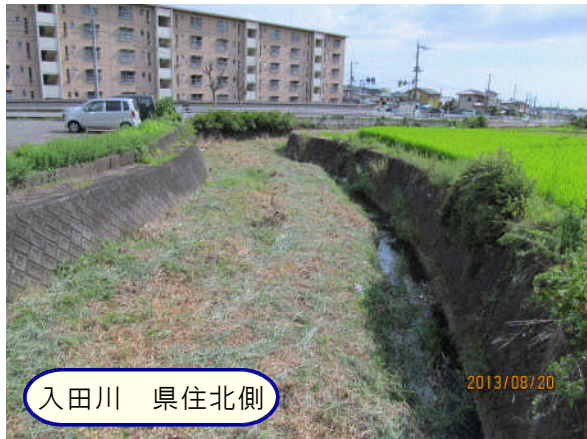
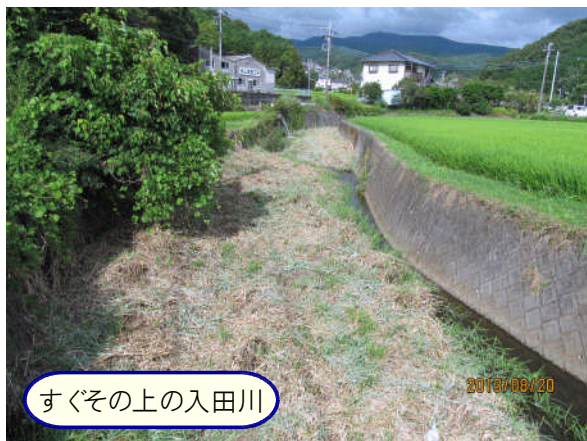
入田川の堆積は予想通りひどいものです。この上流部と下流部は 5～6 年に一度は氾濫するところ。特に下流部は河川が狭く浅くなり、向田小上流部の橋のところでは、この写真の所の四分の一程度の河川容積しかありません。裾野市内ワーストワンの溢れて当たり前の所。県が対応をする事を決めたという話もあったと思うが、その後、根本的対応はとられていない。再度働きかけが必要。

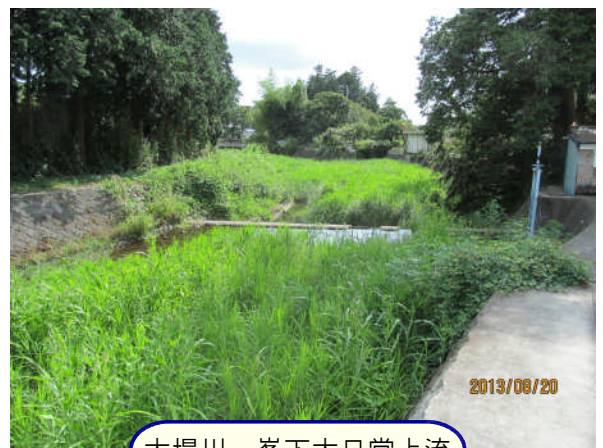
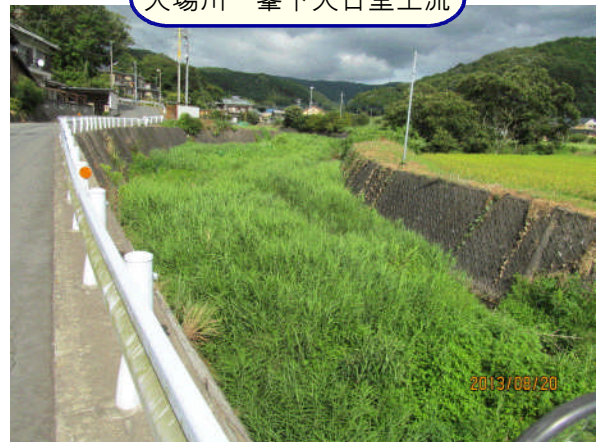
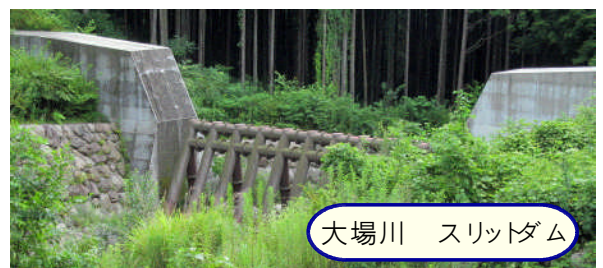
大場川も土砂の堆積と水草の繁茂がひどい。川がどこにあるかわからない状態。

大場川(境川)上流部も見に行きました。そこにあったのは一般的な砂防ダムではなく、平常時は土砂を流すが、豪雨災害時には流木を止め流木でダムを形成し土石流も止めるという役目のスリットダムです。愛鷹山と比べて箱根山は若い

山ですので、どんどん山が削り続けられている山です。一般的な砂防ダムでは一度の台風で埋まってしまうこともありえるのでこんな構造で対処しているのでしょうか。

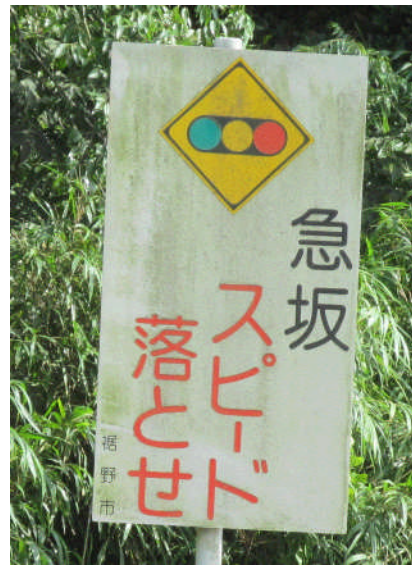
前号で指摘の東中下の道路標識。覆い被さっていた木が切られ見えるようになりました。下の写真は切る前。
